VEREIN KARLSKIRCHE

Ausgabe 4 • Jänner 2007 • Kreuzherrengasse 1, 1040 Wien • eMail: kontakt@karlskirche.at • www.karlskirche.at

Abenteuer Kanzel

Vorwärts in die Vergangenheit

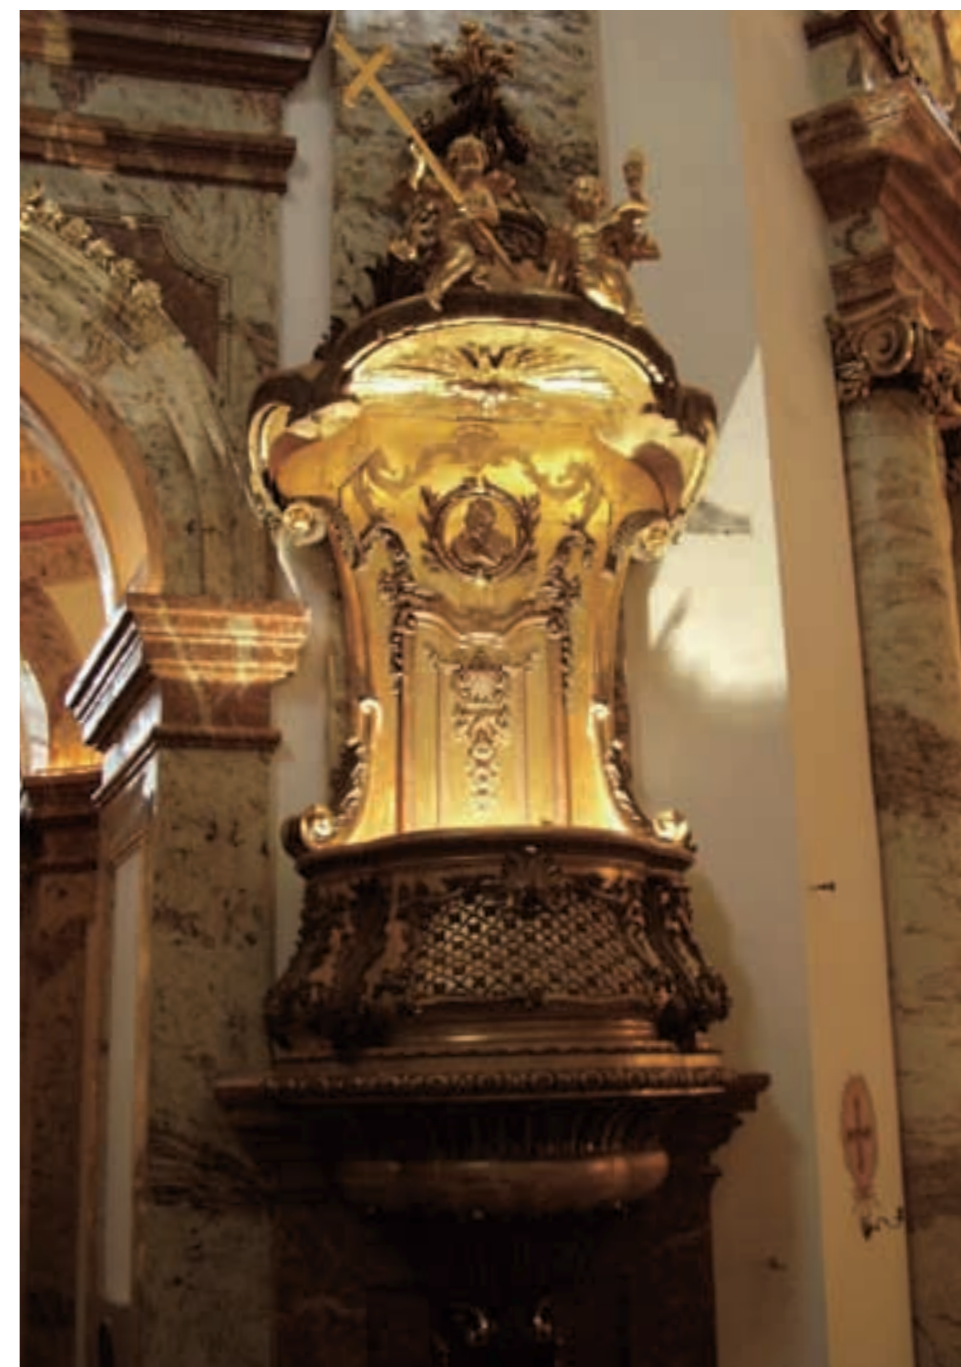
Die Kanzel nun wieder in der von Fischer von Erlach erdachten Linienführung.

Die Arbeiten an der Wiederherstellung der Kanzel sind in vollem Gange. Noch ist der endgültige Zustand nicht erreicht. Unser Restaurator Herr Kratochwill und sein Team sind derzeit emsig dabei, die Schäden der vergangenen fast 300 Jahre zu beheben. Die gesamte Vergoldung wird nachgebessert, Teile der kunstvollen, aus edlem Nussholz gefertigten Schnitzereien werden ergänzt. Aus den erhaltenen Schnitzelementen werden diese Ergänzungen rekonstruiert. Das harte Nussholz, aus dem Blattfiguren und Ornamente geschnitzt werden, ist nicht nur Widerstand für den Schnitzer, sondern Garantie für die Widerstandsfähigkeit der Ornamente gegen Alterung. •

Nun werden jene Teilbereiche, die – um den Vorbau montieren zu können – in „brutalster“ Art und Weise abgestemmt wurden, wieder fachmännisch nach den originalen Vorlagen in Nussholz geschnitzt und ergänzt.

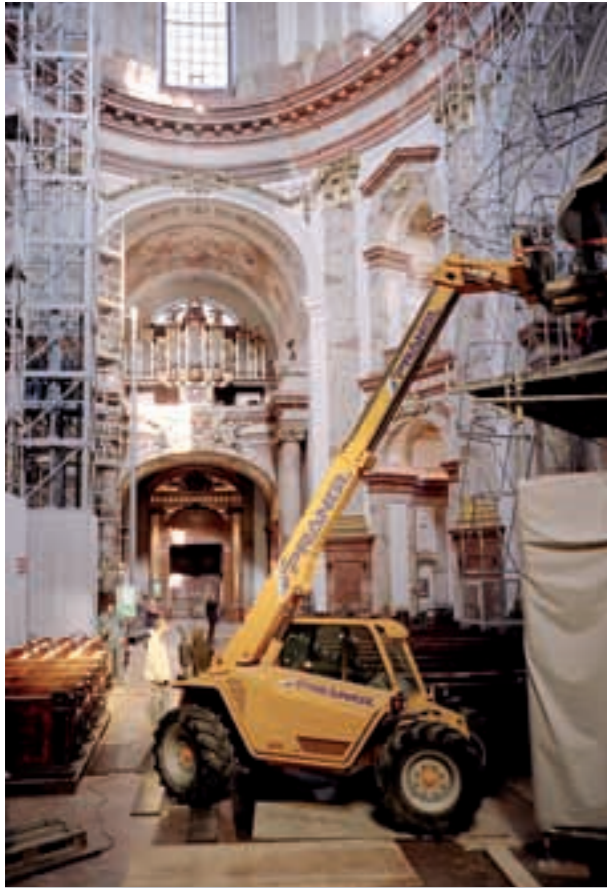
Hubstapler. Ein mehr als ungewohntes Bild.

Am 17. Oktober 2006, 7.00 Uhr in der Früh: Über herangeschaffte Holzbohlen wird ein fünf Tonnen schwerer Hubstapler über die Stufen des Haupteinganges unserer Kirche gehievt.

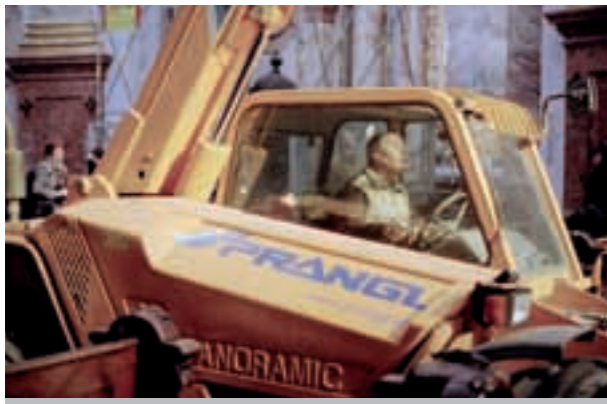
Millimeterarbeit im Kirchenschiff.

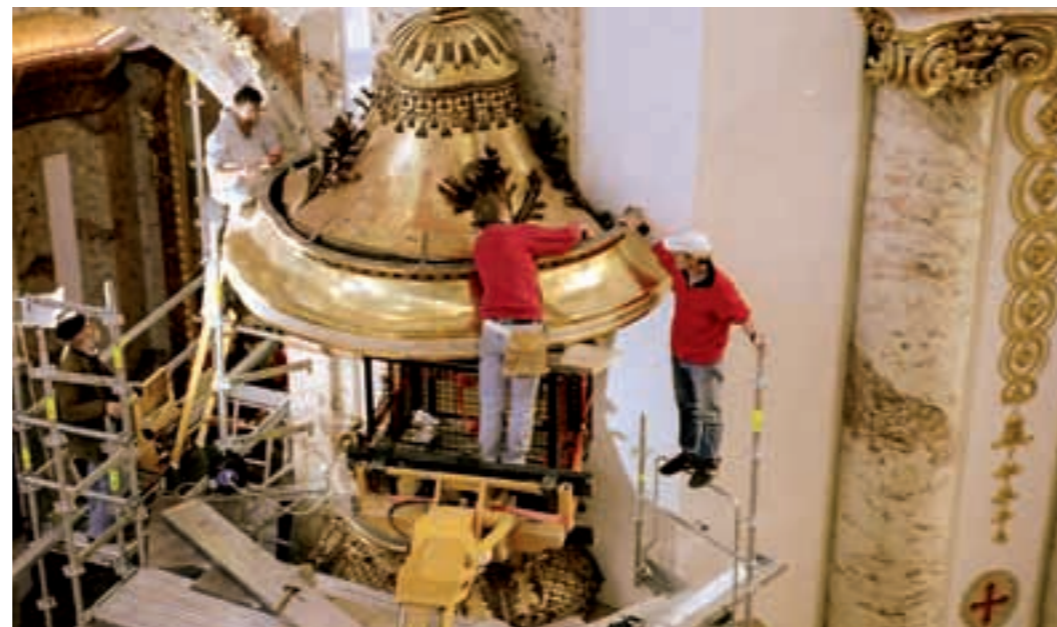
Demontagarbeiten in luftiger Höhe.

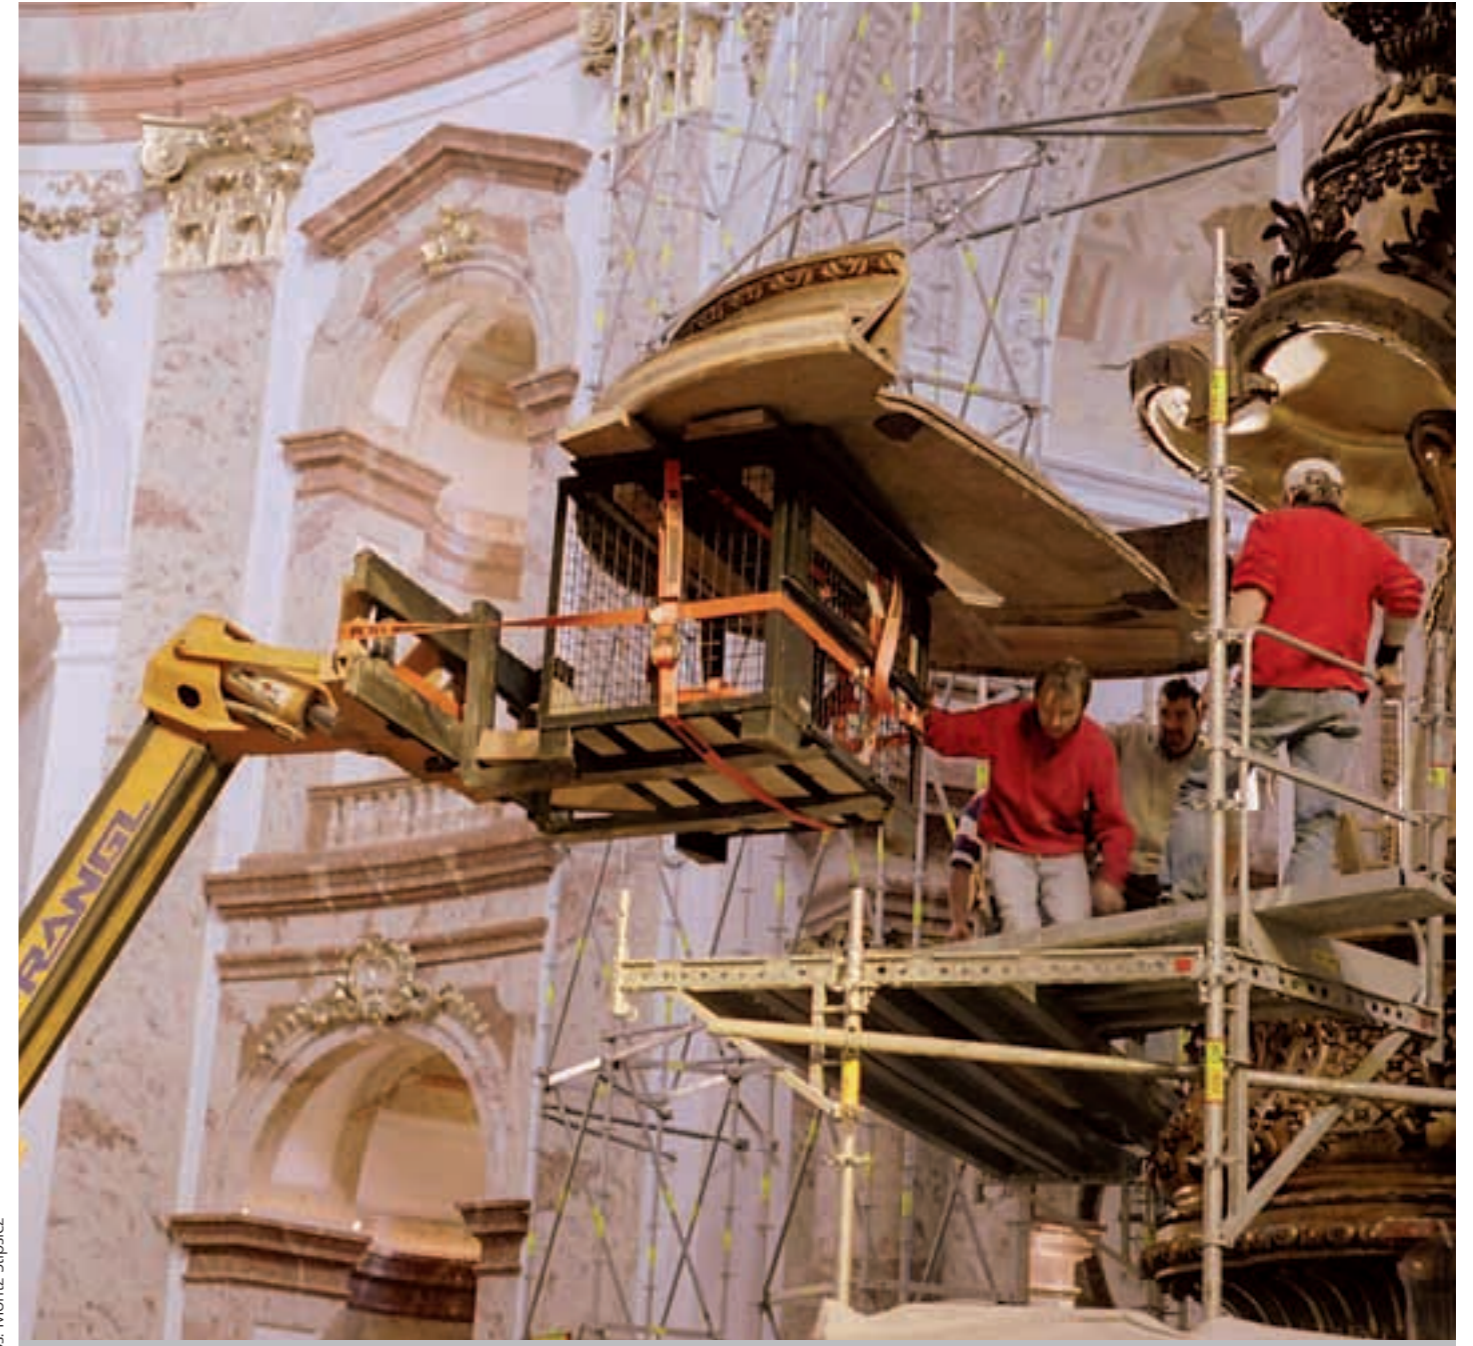
Der Moment, auf den alle gewartet haben: Nach fast 150 Jahren wird die Originalgestaltung der Kanzel sichtbar.

Was für ein Triumph war es daher, als wir nach der Demontage die Kanzel in der von Fischer von Erlach erdachten Linienführung vor Augen hatten. Erst jetzt wurde vollends sichtbar, welche Grazie diese Linienführung ausstrahlt, mit welchem extremen handwerklichen Können die Kanzel ausgeführt wurde.

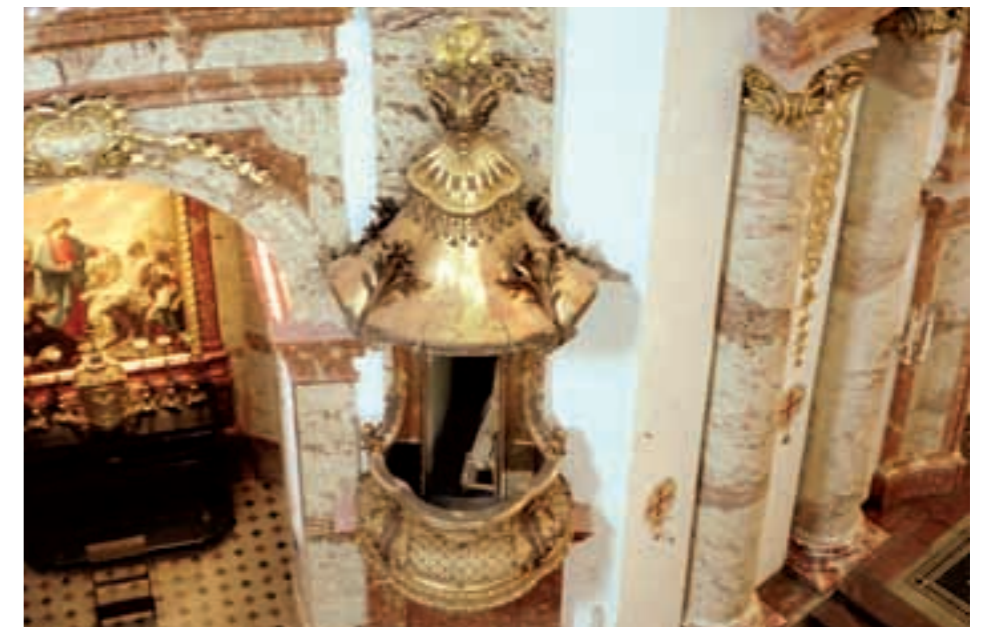
5 Stunden später. Die Kanzel – nun wieder befreit von störenden Zutaten.
